熱の見える化 ソリューション

長年、多くの熱対策施工をしてきた知見をもとに、 「熱の見える化」で課題を確認、適切な施工で 労働環境の改善や、省エネをご提供します！

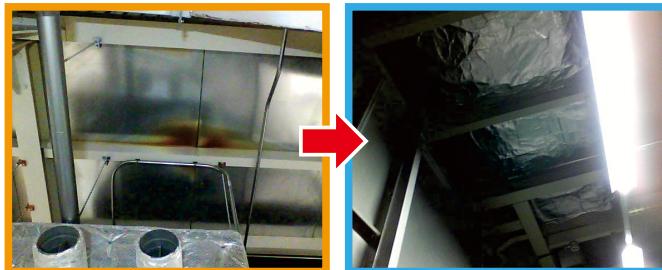
グローバル空調メーカー 製造工場様 粉体塗装乾燥炉

検証時 热を見える化して熱の漏れを発見

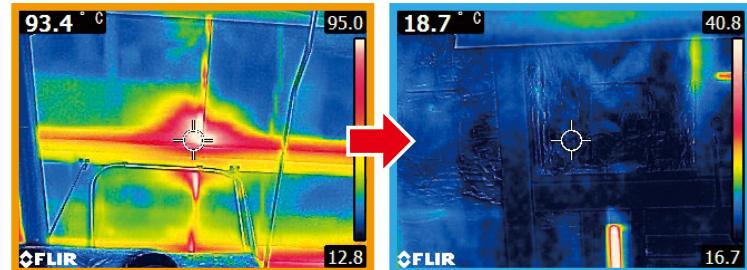
施工後 施工し表面温度が低下。さらに全体の熱を防いだことにより、エネルギーの効率を約7%改善した。

熱の原因が見える化され、必要な対策の順位付けがしやすくなった！

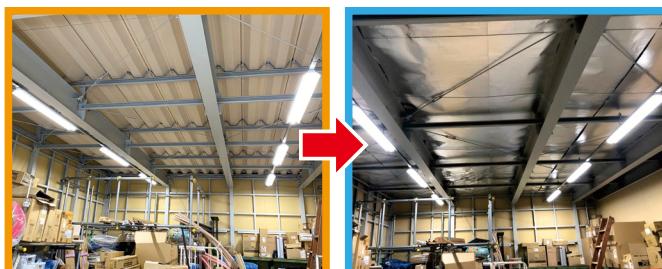
LPガス会社様 物品倉庫

検証時 热を見える化して倉庫内屋根の熱を確認

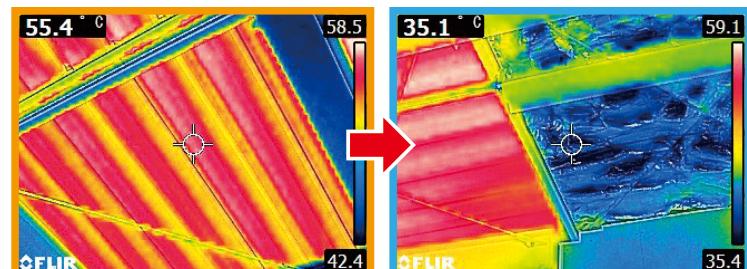
施工後 同じフロアでリアルタイムに比較して、気温が最大5.6°C、WBGT3.2改善した。

倉庫内が夏場が非常に暑く、作業環境が酷かったが、屋根の熱が見える化できることで、適切な夏場対策をすることができた。

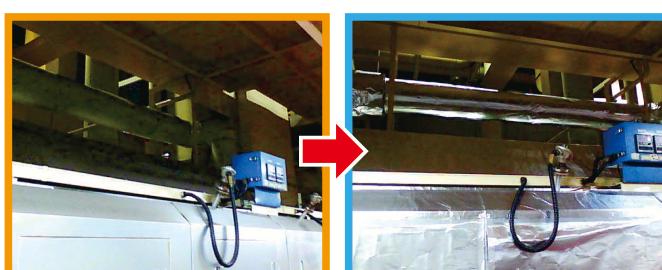
製罐製造工場様 製罐製造ライン

検証時 热を見える化して熱漏れ・輻射熱を確認

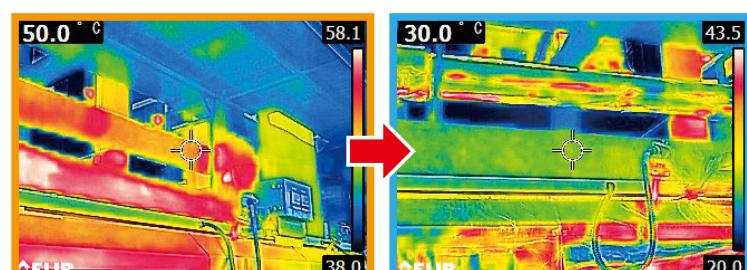
施工後 热漏れや輻射熱の課題を全て解決し、エネルギー効率を約9%改善した。

ダクトの熱漏れが意外に多く、視覚化されたことで、対策がしやすくなっただけでなく、設備メンテナンスをより良いものにするキッカケになれた。
